## 『担架等搬送時における補助器具の研究開発について』

主任研究者：坂出市消防本部 笠井 武志

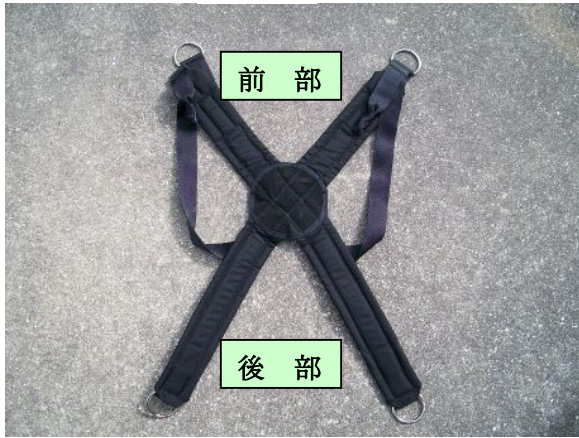
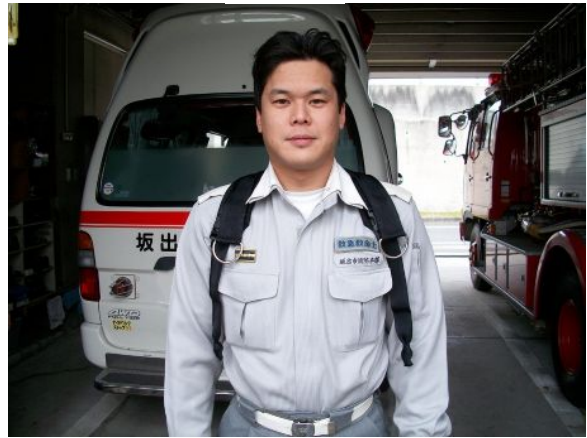
写真 1

芯の部分

業者に担架等を持つときの補助器具のイメージを伝え試作品作製を依頼。まず芯になる部分（写真 1.2.3.4）とベルト（写真 5.6）を作製して実際に担架等を吊り上げて支えた場合、どのように体に負担がかかるか検証した。最初のイメージとしては、肩前方で吊り上げて支えるように考えていたが（写真 7）、実際に吊り上げてみると使用した全ての署員が頸部への強い負担（写真 8）を訴えた。そこで背部の部分に深く切り込みを入れるなど改良し、何度か試してみたが頸部への強い負担を解消できなかった。検討した結果、肩前方だけで吊り上げるのでは頸部への負担を解消するのは無理と判断し、背部側にもベルトのフックをかけられるところを作製、前後にベルトのフックをかけ（写真 9）ループ状にして担架等を吊り上げてみると両肩で支えられ頸部の

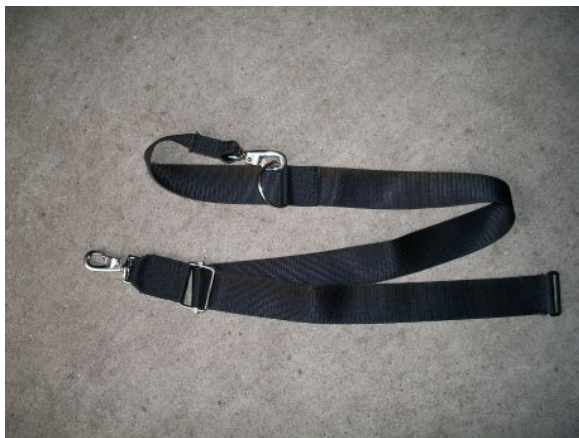
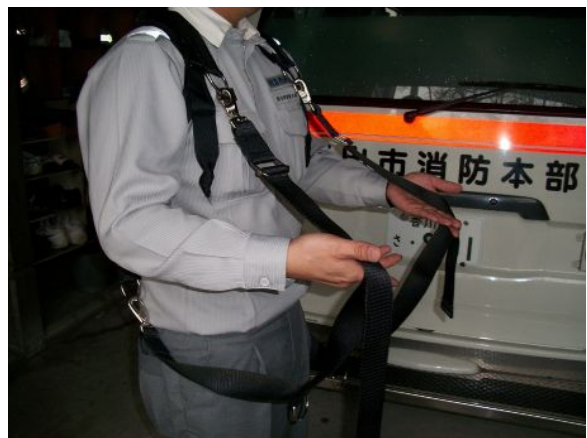
写真 5

ベルト

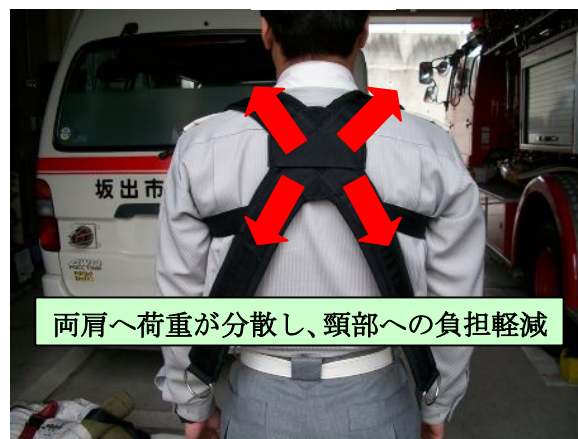
写真 9

前後の D 管を使用した場合

負担は軽減されるようになった。隊員の負担を軽減させるのが目的の研究開発で、逆に隊員が負傷する物を開発するのでは本末転倒である。したがって、この芯になる部分が今回の研究開発の最大のポイントであり時間の多くを費やした。次に、日頃から現場で使いやすくするため、芯の部分をカバーするベストを作製（写真 11.12.13.14）した。ベスト部分の作製については、簡単に装着でき機能性に優れたデザインを考えた。また、隊員の体型の違いにも 1 種類で対応できるようにフリーサイズで作製するため吊り上げた場合に芯の部分がずれないように両脇を締め付けて固定できるように調整ベルト（写真 3.4）を付け、ベスト部分については両サイドをマジックテープ（写真 12.14）で固定し、サイズ変更できるように工夫した。それを救急隊、救助隊、消防隊を対象にいろいろな担架（写真 15.16.17.18.19.20.21.22.23.24）を訓練や現場で使用、検証を行い使用した隊員からの感想、意見を基に改良を何度か繰り返し完成に結びつけた。

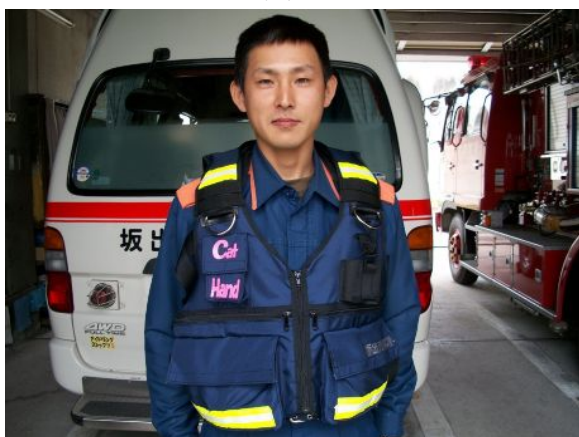
写真 11

前部

ベスト部分を被せた状態

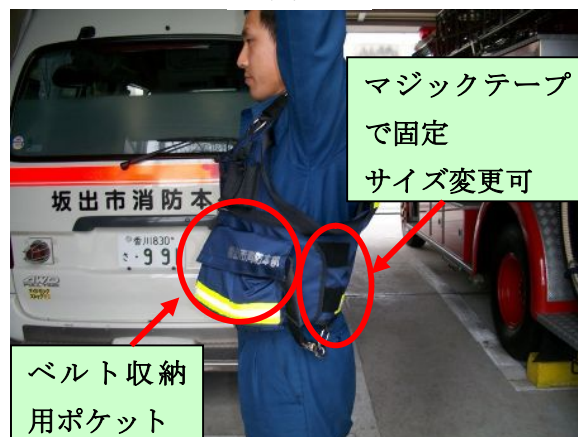
写真 12

側部

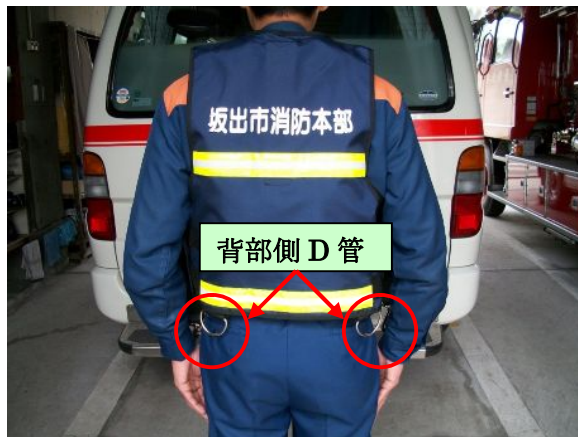
写真 13

背部

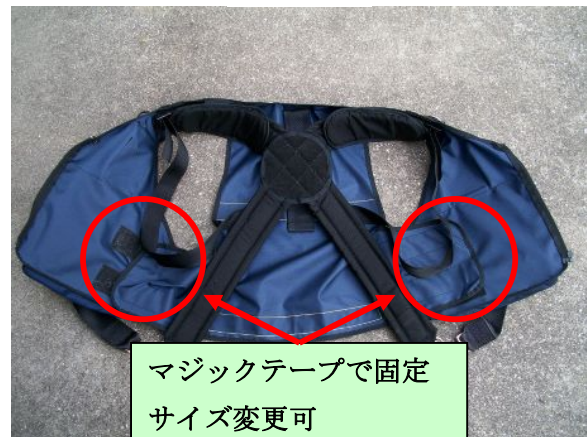
写真 14

ベスト内部

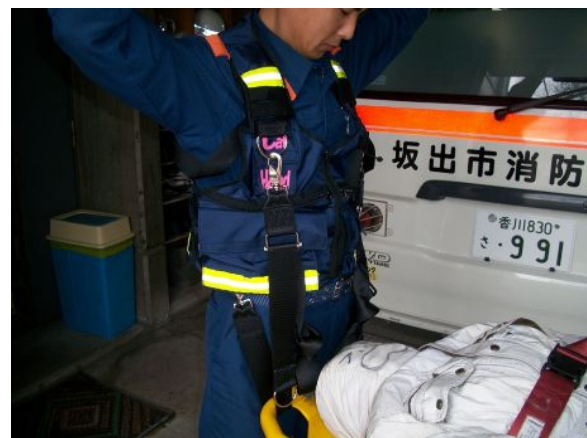
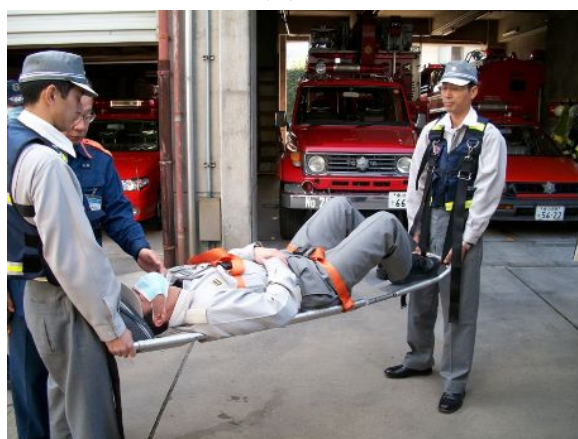
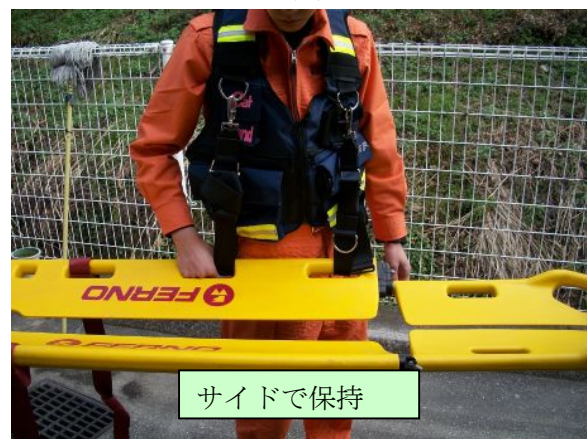
写真 15

スクープストレッチャー使用

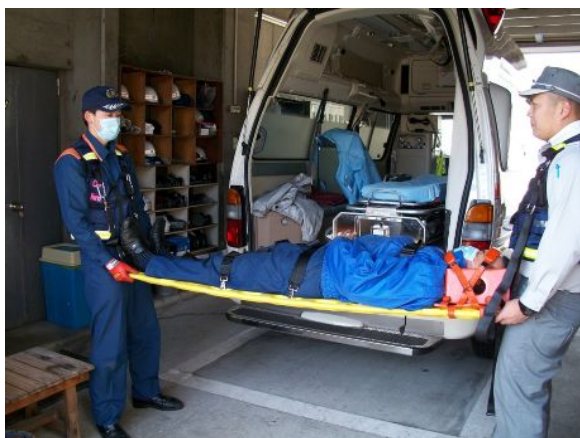
写真 19

バックボード使用

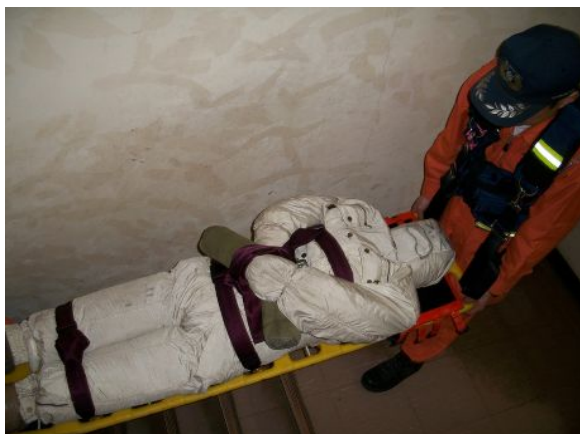
写真 21

階段で使用

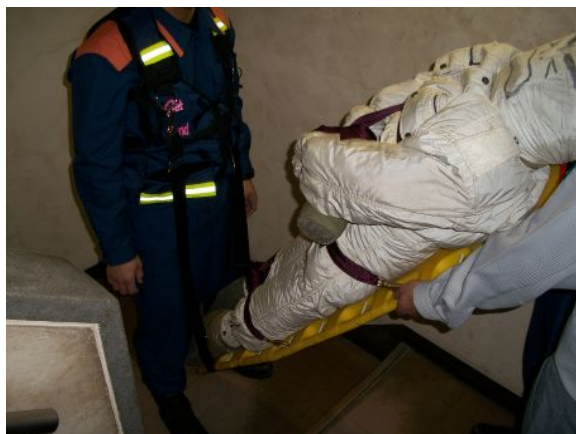
写真 22

狭隘部の方向転換時

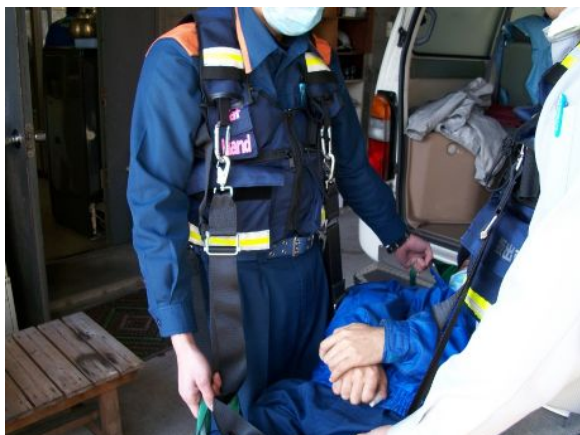
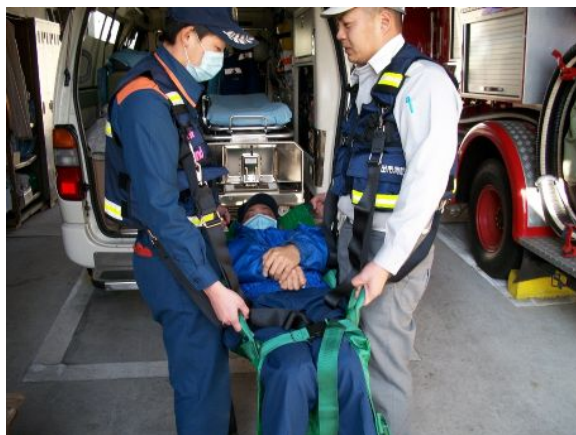
写真 23

ターポリン担架使用
